建筑施工安全生产隐患识别图集

（ 基坑工程部分 ）

主编单位：广东省住房和城乡建设厅

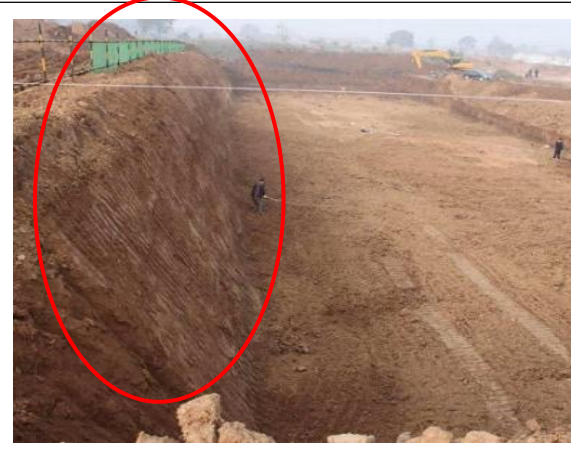
4.1.2 边坡施工

放坡开挖，坡率过大，坡体坡面未修整		按设计坡率施工

隐患问题：未按设计边坡坡率进行施工。

风险分析：易发生边坡滑坡，导致坍塌。

整改措施：停工整改，严格按设计方案和施工方案的要求进行施工。

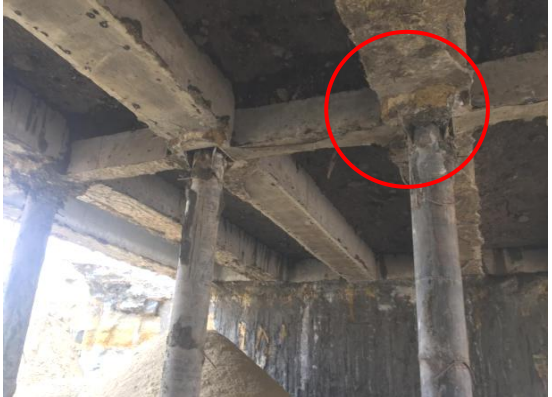
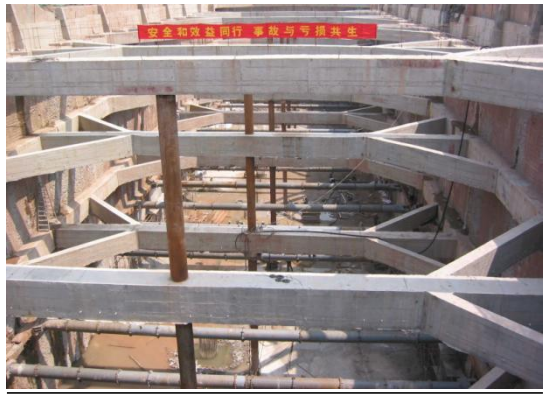
4.1.7 钢筋混凝土内支撑与立柱连接

内支撑与立柱连接砼浇筑不佳	钢筋混凝土支撑与立柱连接紧密

隐患问题：钢筋混凝土内支撑与立柱连接砼浇筑质量差、立柱保护不当。

风险分析：支撑体系整体性差，支撑与立柱连接处容易局部失稳，存在坍塌风险。

整改措施：立即整改，对内支撑及立柱连接节点进行加固处理。

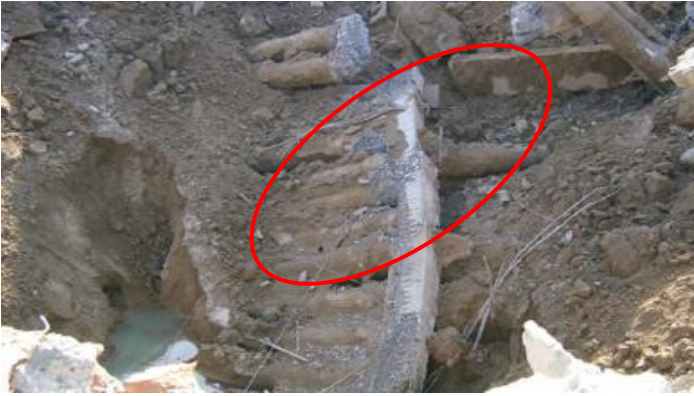
4.3.1 支护结构强度

支护桩强度不足，基坑破坏	达到设计强度后再开挖下层土方

隐患问题：支护结构强度未达设计要求，提前开挖基坑土方。

风险分析：支护结构开裂，甚至基坑坍塌。

整改措施：停止土方开挖并进行回填反压，待支护结构达到设计要求的强度，方可开挖。

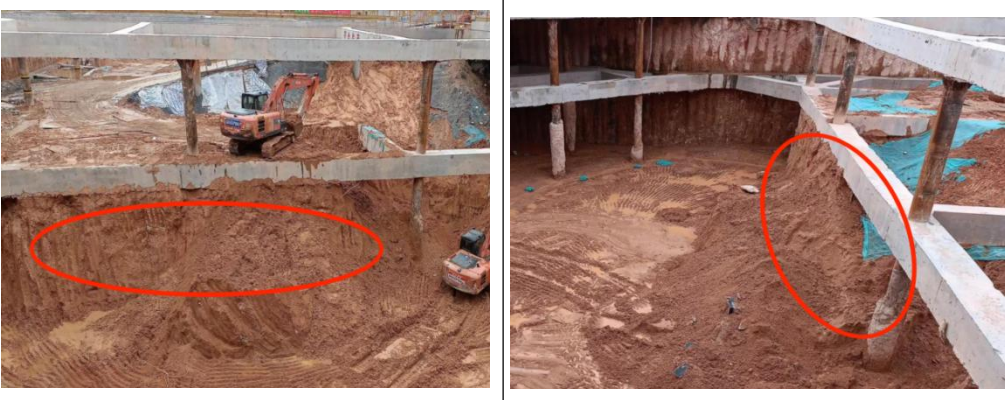
4.3.2 土方开挖

未分层分段开挖，开挖面垂直	严格按允许坡率以及分层、分段开挖

隐患问题：未按设计和施工方案的要求分层、分段开挖，开挖面坡率过大或开挖不均衡。

风险分析：土体局部失稳造成坍塌。

整改措施：严格按方案要求的方式进行开挖。

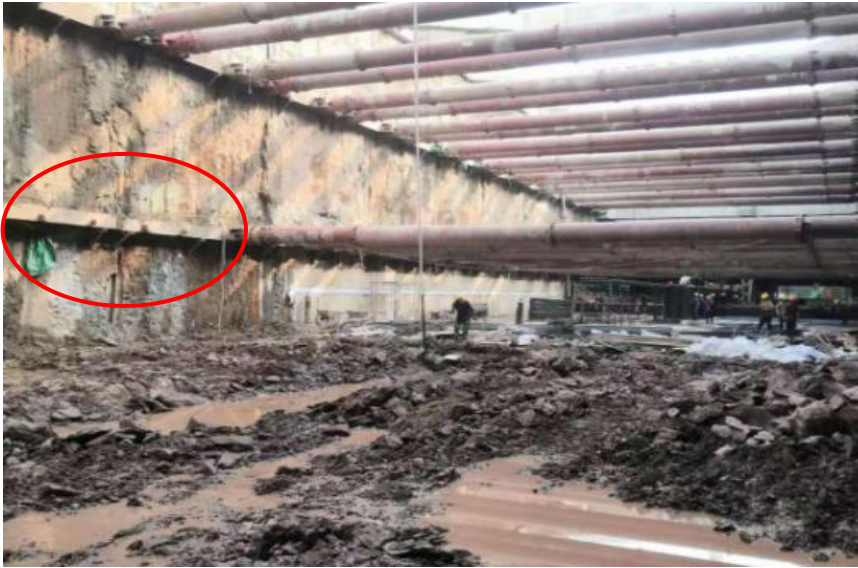
4.3.3 土方开挖与支撑安装

未及时架设钢支撑	及时架设钢支撑

隐患问题：未按施工图要求及时架设支撑梁。

风险分析：支撑体系不完整，导致支护结构变形大，甚至失稳。

整改措施：停止土方开挖，按设计要求及时架设支撑。

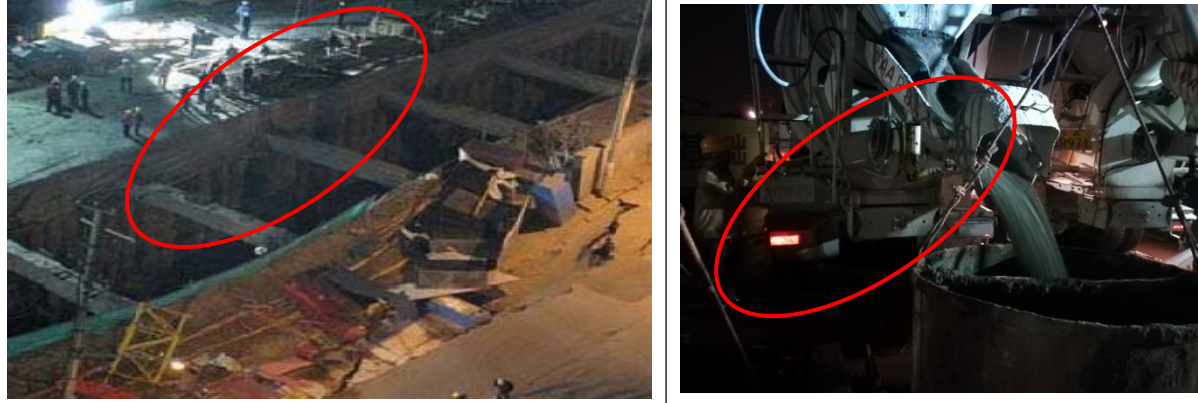
4.8.3 作业区光线

作业面照明不足	作业面确保照明

隐患问题：作业区光线不足。

风险分析：施工人员容易操作失误、失足，造成高处坠落或其他伤害。

整改措施：增加照明灯具，确保作业面能见度满足施工需要。
